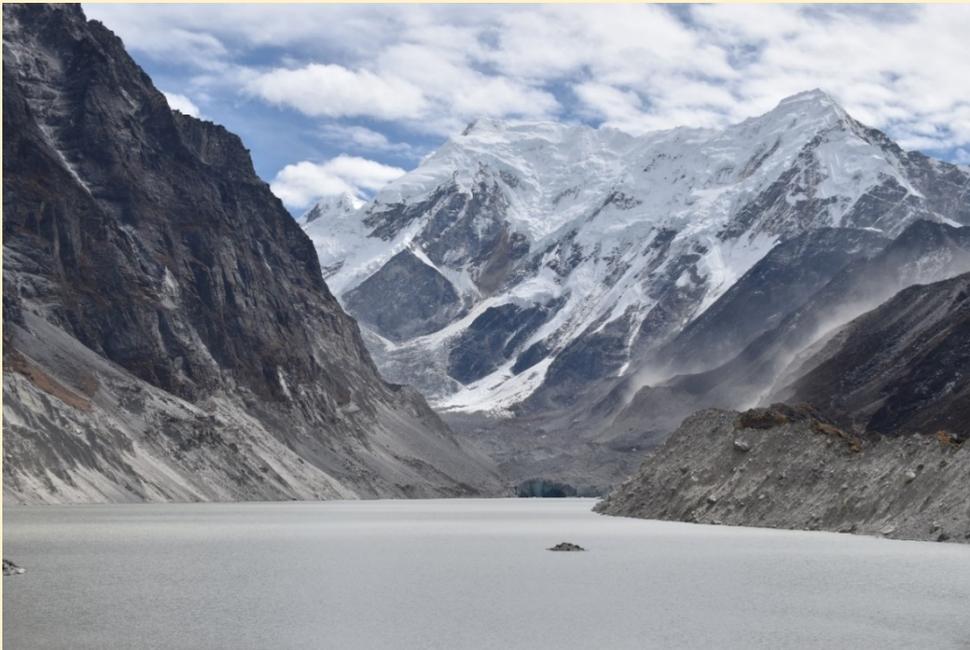
写真2：トランバウ氷河の末端にある氷河湖（ツォー・ロールパ）標高約 4500m. 湖の一番奥に見える黒っぽい崖のような部分が現在の氷河の末端。（安成哲三 撮影）

そのカトマンズを後にして、山間部の農山村地帯を車で丸 1 日走り、その後は、ヒマラヤの照葉樹林帯から亜高山帯の森林が続くロールワリン渓谷沿いの山道を 3 日間歩いて、森林限界近くにあるベディン（標高 3700m）というシェルパ族の村に到着しました（写真 1）。さらにもう一日歩いてナー（標高約 4200m）というカルカ（モンスーン季の放牧のための集落）に上がり、さらに半日歩いて、ようやくランバウ氷河末端（標高約 4500m）の氷河湖に達することができました（写真 2）。1970 年代から大きく後退した氷河の末端には氷河の融水がエンド・モレーン（氷河末端堆積丘）で堰き止められて氷河湖として拡大し、現在は 1.6Km^2 に達しています。このような氷河の後退に伴う氷河湖の拡大は、ネパール、ブータン、パキスタン、インドなど広くヒマラヤ山脈域での多くの氷河で指摘されており、氷河湖の決壊による下流域での洪水災害の危険性が、GLOF (Glacial Lake Outburst Floods) とよばれて、特に 1990 年代以降、地球温暖化に伴う大きな問題として、国際的にも大きな問題となっています。

ツォー・ロールパ (Tsho Rolpa) とよばれるこの氷河湖については、その大きさからネパールでも最も大きな氷河湖となっており、GLOF の危険性が 20 世紀末から国内外の研究者から指摘されていました。そのため、UNEP（国連環境計画）の支援により、ネパール水文気象局が 2000 年に排水溝をエンド・モレーンに建設して常時排水を行い、その危険性をある程度除去しています。しかし、氷河湖の水位が、氷河の融解促進に伴うゆっくりとした増水に加え、図 1 に示すように、地震、地滑り、雪崩などにより突発的に上昇して洪水を引き起こす可能性はまだ続いています。下流のナーやベディンなどの村の中心部は、背後の山からの雪崩などは避けうる場所をうまく選んでいるようでしたが、谷筋に近い斜面に位置し、ツォー・ロールパでひとたび GLOF が発生すれば、大きな被害が出る可能性は非常に高いことも分かりました。
