地域の歴史から学ぶ災害対応

砺波平野庄川流域の散村と 伝統知・地域知

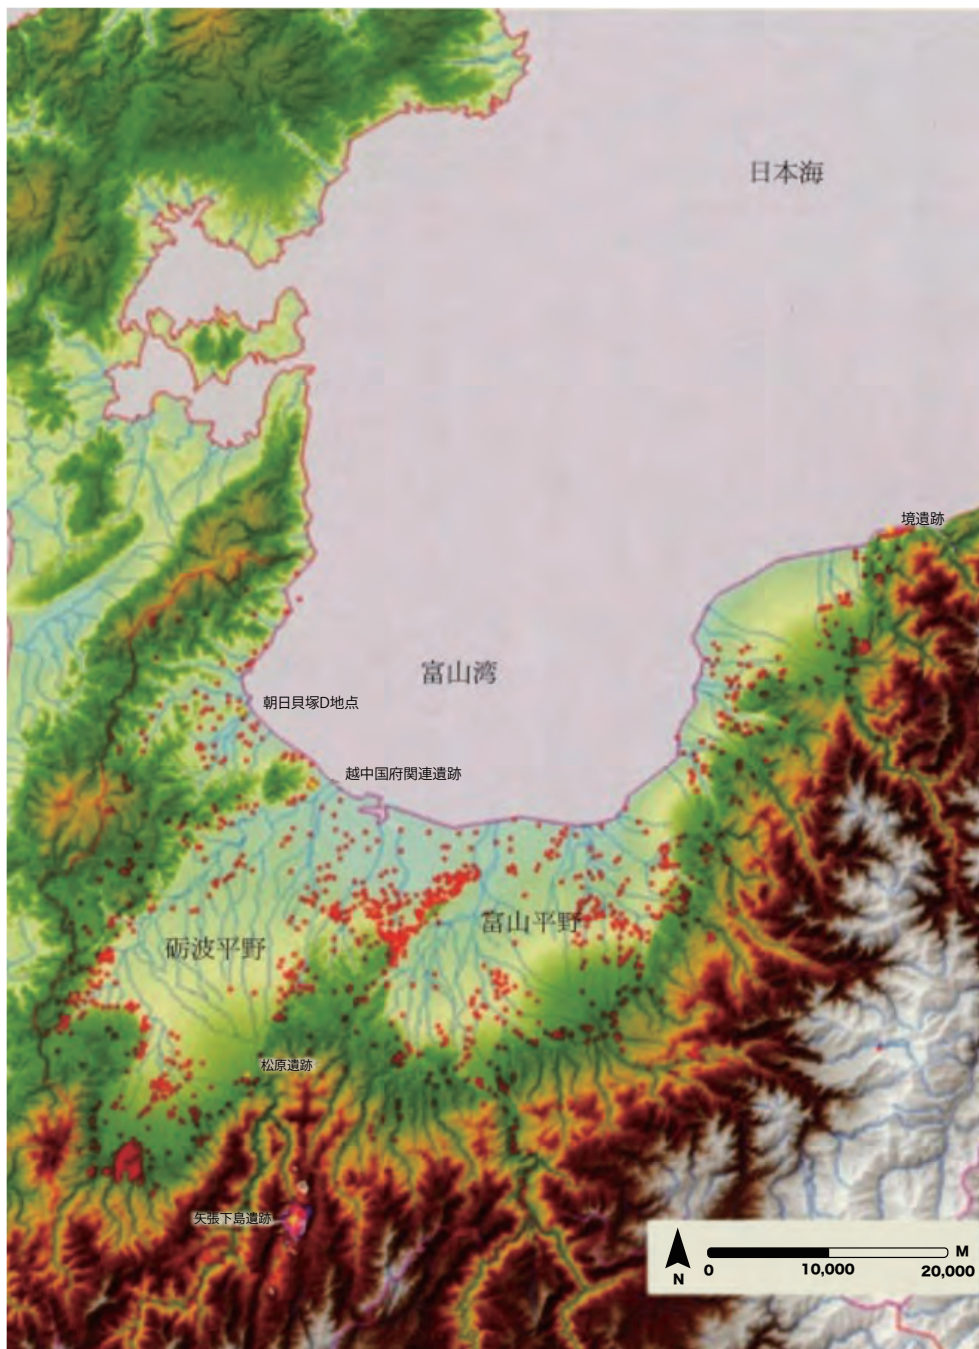
図1 縄文時代の遺跡分布（赤点が各遺跡）（縄文の住まいの選び方：宇野隆夫）、一部改変

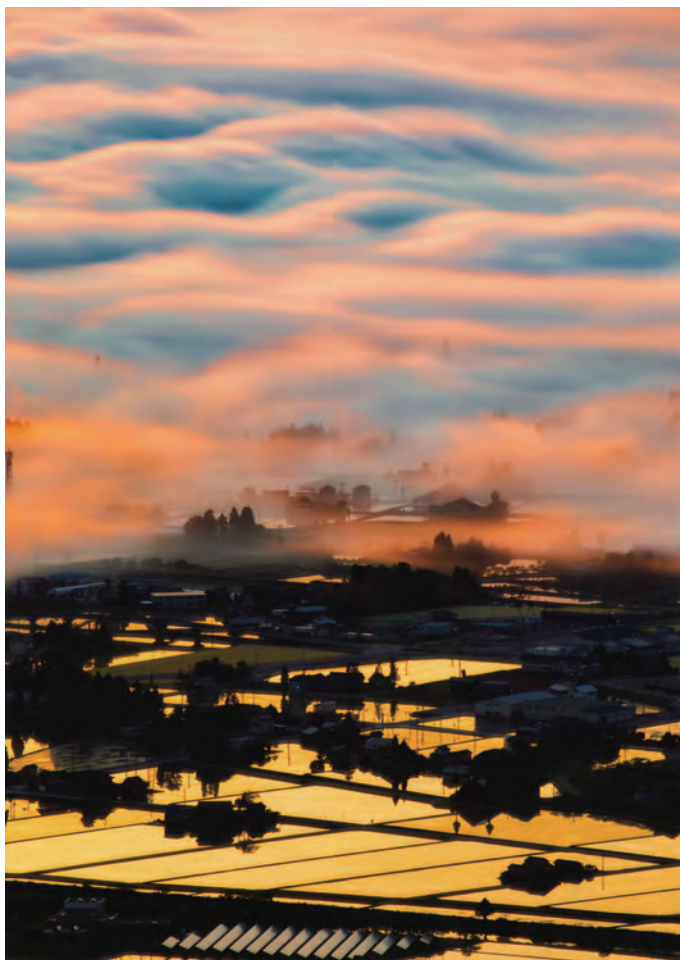
写真 15 コンテストの大賞(2020)
